COMPORTAMIENTO DEL BLOQUE DOS DEL EDIFICIO POSTGRADO DE LA UNIVERSIDAD LAICA ELOY ALFARO DE MANABÍ AFECTADA POR EL TERREMOTO DE 2016

Behavior of the second block of the Postgrado Building of the “Laica Eloy Alfaro de Manabí” University affected by the Earthquake of 2016

Roberto Aguiar^(1,2), Gabriela Cedeño⁽³⁾, Cristhian Lucas⁽³⁾

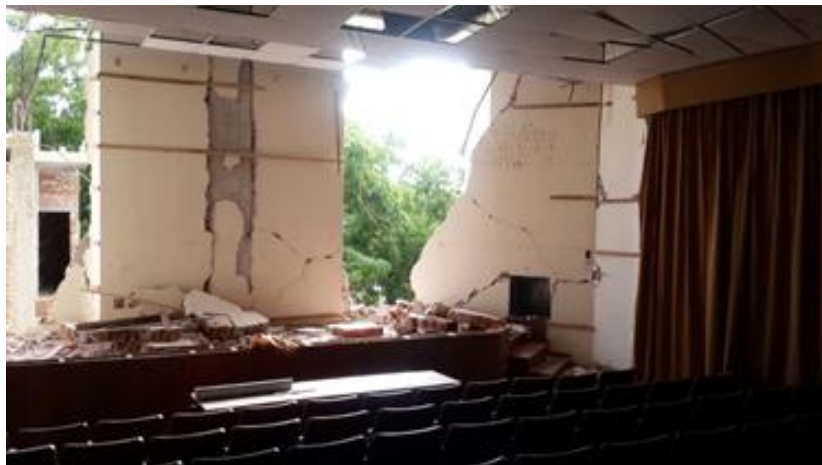
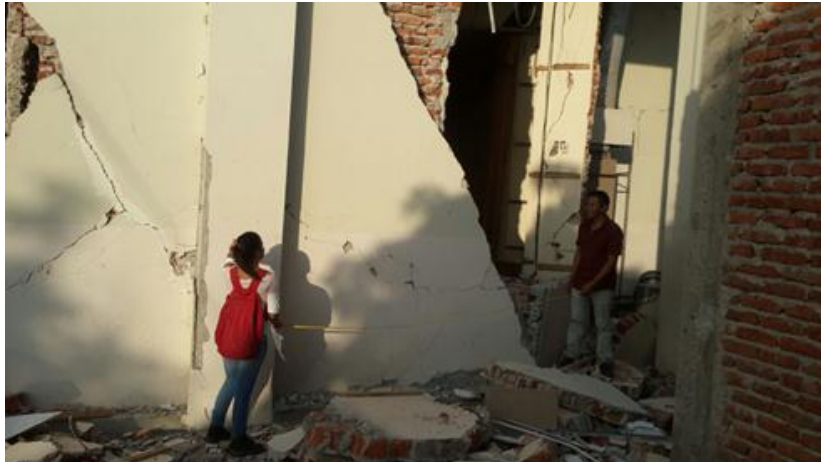
El mayor daño en la mampostería se tiene en el Auditorio, debido a que son paredes demasiado altas (alrededor de 5 m) fueron construidas sin elementos confinantes, se debió colocar una vigueta a los 2.50 m; esto no se lo hizo y por lo tanto colapsó las paredes ya que se tiene una gran área sin elementos confinantes. En la figura 3 se presentan dos fotografías de la zona de mayor daño del Bloque 2, la superior es una vista interna y la inferior una vista externa. En la figura 4 se observa el daño registrado en la pared de ingreso al Auditorio y a la derecha se observa la caída de los plafones.

Figura 3 Daño extensivo en paredes de Auditorio;

a) Vista Interior de pared con mayor daño;

b) Vista exterior de la misma pared

Con la deriva de piso de 0.40% si se produce daño en la mampostería pero no en la forma exagerada que se dio durante el terremoto. El daño en algunos sectores fue entre extensivo y completo por la no existencia de viguetas y columnetas. Es decir por deficiencias constructivas.

Si se reconstruye con paredes livianas y flexibles como es el caso del Gypsum, la deriva de piso disminuye a 0.31%. El Gypsum tiene mejor

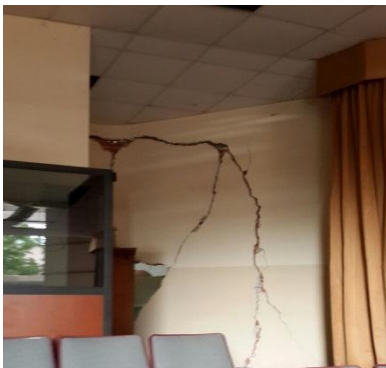
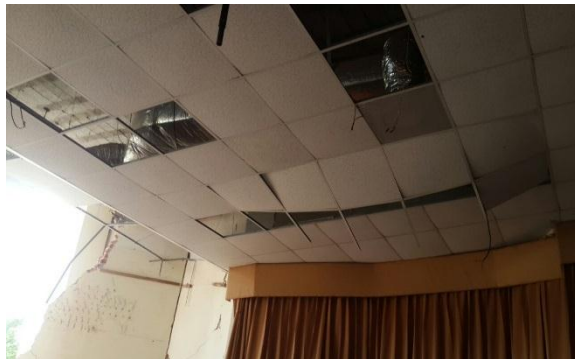
En los pisos superiores existe daño moderado en la mampostería. **Pero es importante destacar que no existe daño en los elementos estructurales, llámense estos: vigas, columnas, losa.**

**Figura 4** Rajaduras en pared considerable y caída de plafones.
